2003.4. NO. 132

アメリカカンザイシロアリの形態・生態と防除

山野 勝 次

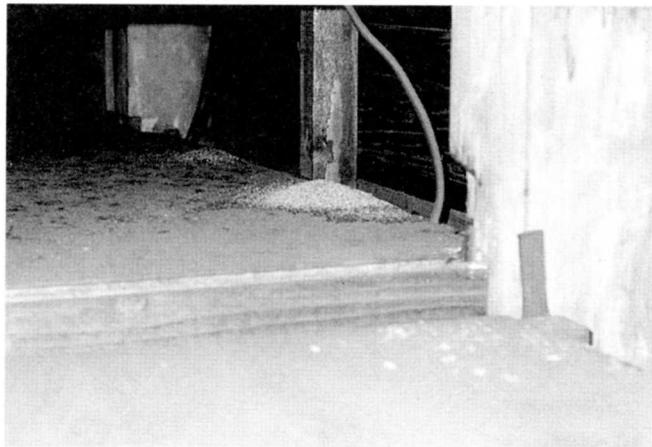
写真7 木造建築物の天井裏に堆積していたアメリカカンザイシロアリの糞

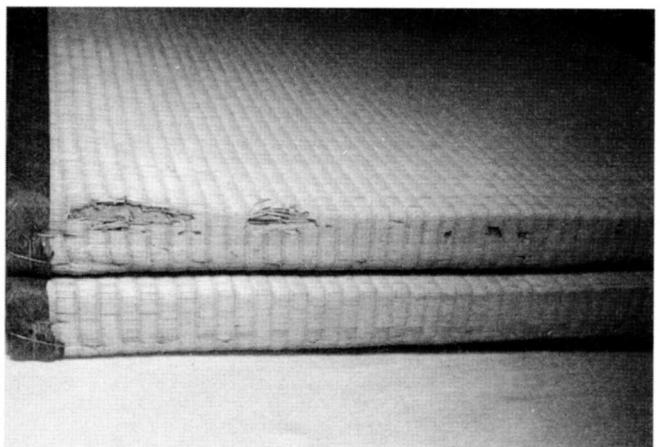
写真9 アメリカカンザイシロアリによる畳の被害

乾燥にきわめて強く、生活には特別に水を必要とせず気乾材中で十分生息できるので、建築物の乾材やピアノ・ステレオ・机・たんす・鏡台などの家具類を加害する。木造建築物の場合、乾燥した木材ならばほとんどの材種を食害し、ヤマトシロアリと違って建物下部材だけでなく、小屋組材まで加害し、被害は建物全体に及ぶ。床組材でも乾燥していれば加害され、敷居や床板などとともに畳まで食害されたことがある（写真9）。

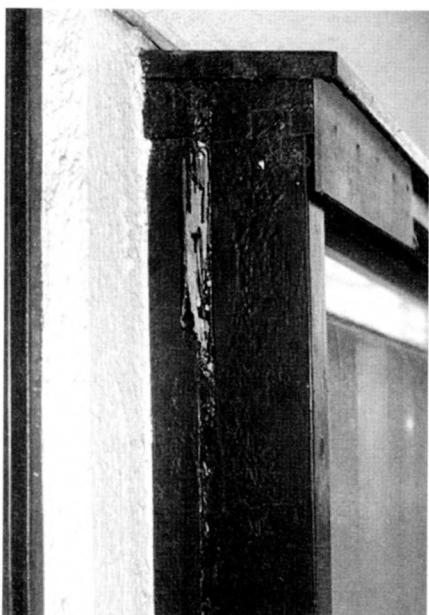
乾燥した砂粒状の糞が排出され、多いところでは小さな山状に積み上げられる（写真10～17）。

写真10 木造建物1階窓枠のアメリカカンザイシロアリによる被害

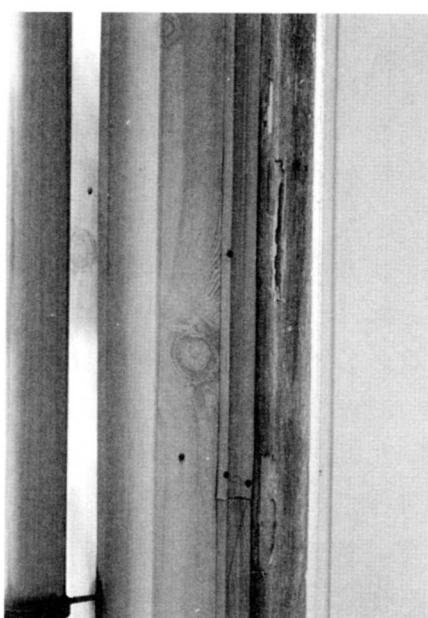
写真11 木造建物の外角柱のアメリカカンザイシロアリによる被害

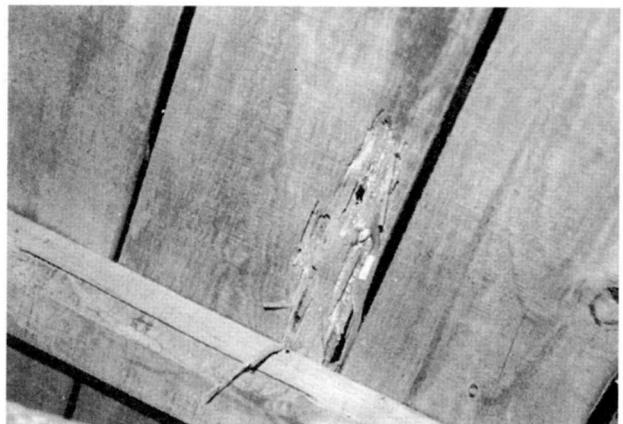
写真12 アメリカカンザイシロアリによる野地板の被害

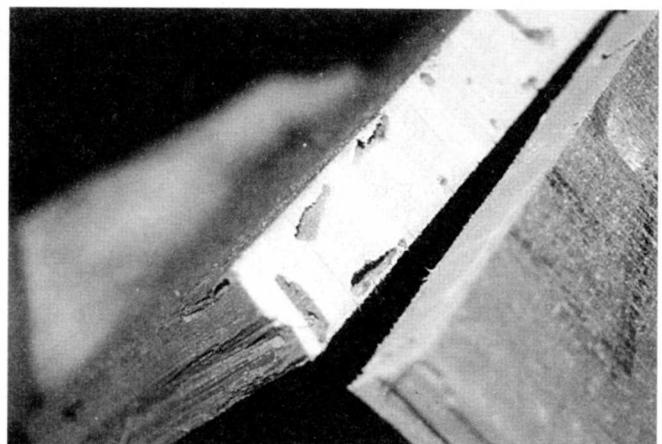
写真13 木造建物2階の戸袋妻板のアメリカカンザイシロアリによる被害

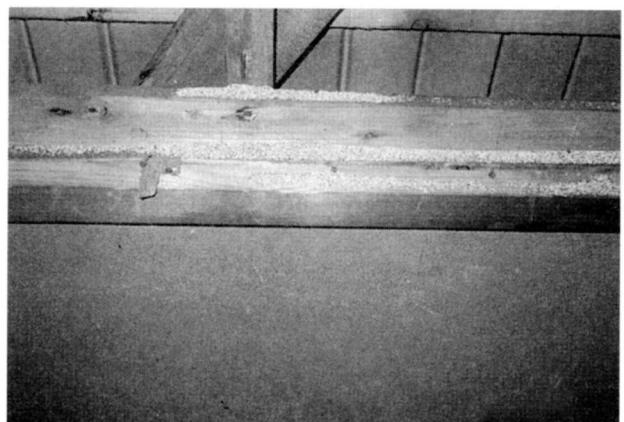
写真14 木造建物1階床の間の胴ぬき上に堆積したアメリカカンザイシロアリの糞

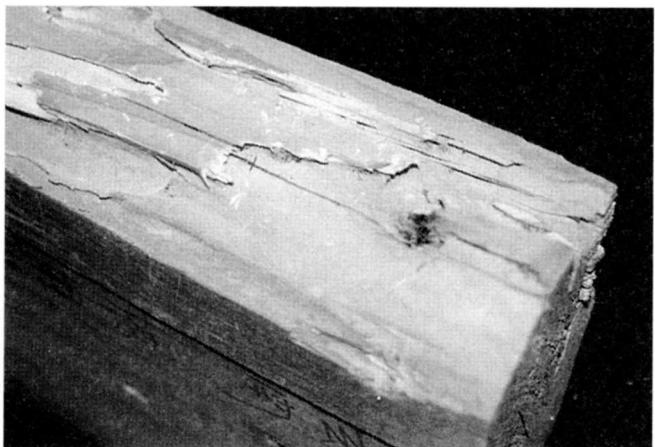
写真15 木造建物の玄関隅柱のアメリカカンザイシロアリによる被害

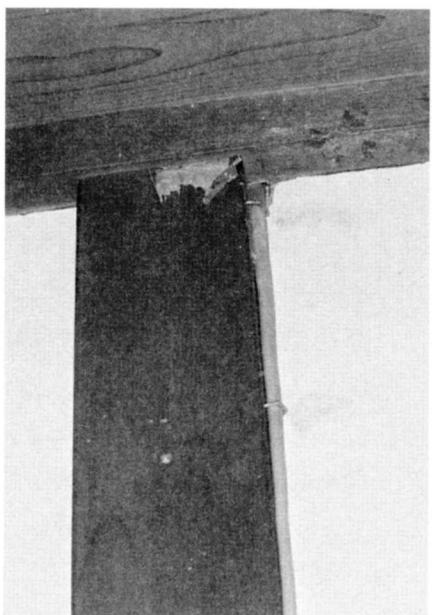
写真16 木造建物和室の柱上部のアメリカカンザイシロアリによる被害

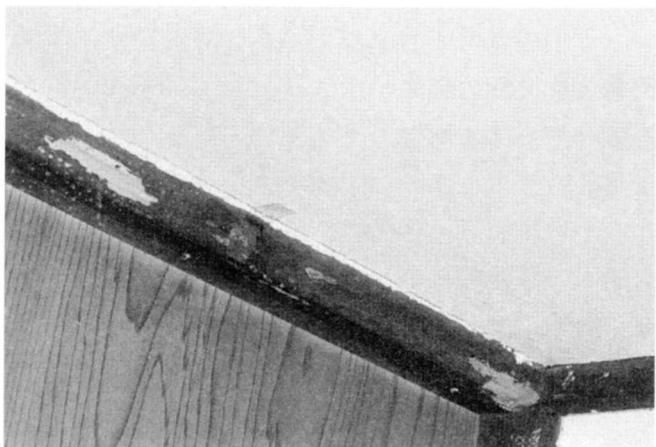
写真17 木造建物和室の天井回り縁のアメリカカンザイシロアリによる被害

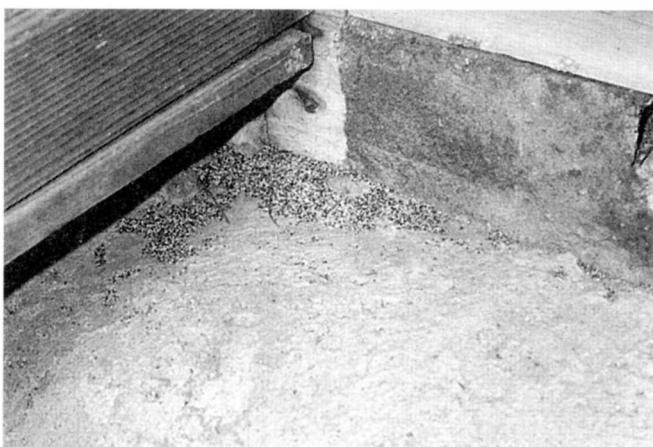
写真18 木造建物玄関外部に排出されたアメリカカンザイシロアリの糞

被害建物では出入口や出窓、板壁下など建物外周部にも虫糞が排出されていることが多い（写真18）。

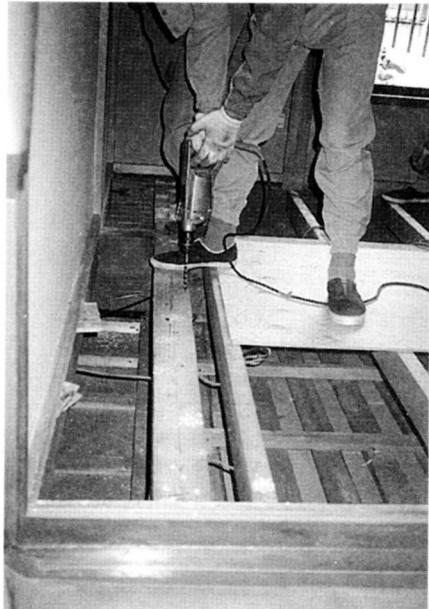
写真19 木造建物2階和室の床板を上げて構造材に穿孔しているところ

筆者のこれまでの経験から言うと、被害範囲を確認して、それより少し広い範囲の木材に穿孔処理を入念に行えば効果的で、一応駆除できるが、天井裏や床下、壁中など見えない部分はよいが、建物のどこでもやたらに穿孔するわけにはいかない。実際には穿孔処理が実施できない箇所もあって、1回の防除施工で完全に駆除できない場合は部分的に補修施工していく必要がある。したがって、施工終了後も追跡調査を行い、駆除効果を確認するとともに、必要に応じて補修的に防除処理を行うとよい（写真19～22）。

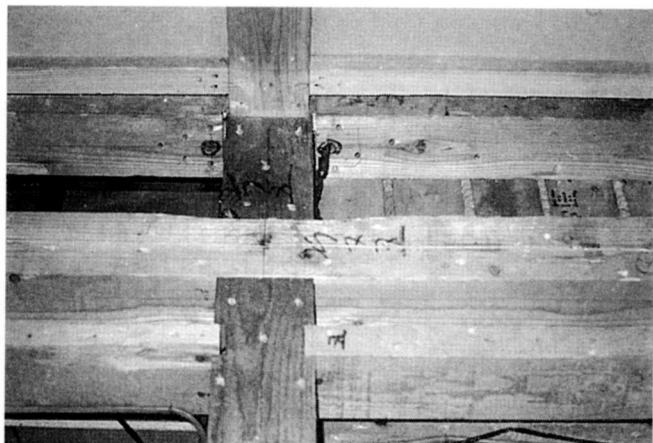
写真20 穿孔処理において穿孔された二階和室床下の構造材

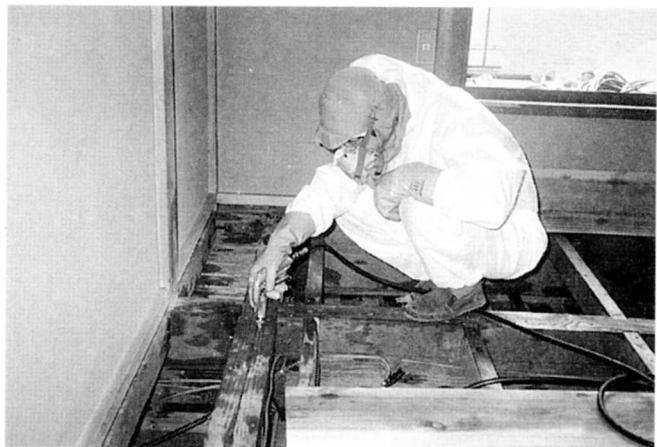
写真21 木材に穿孔された穴に薬液を注入しているところ

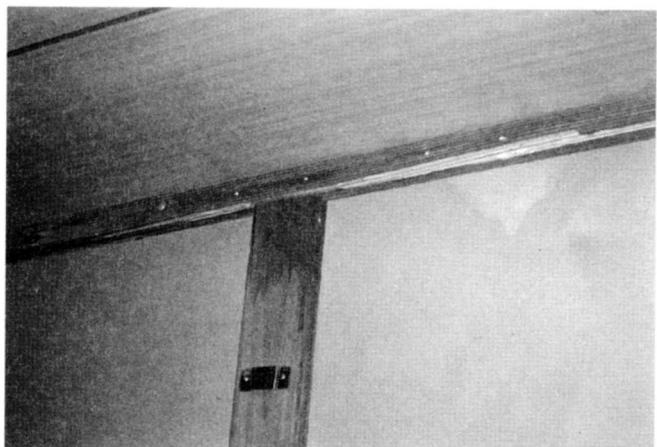
写真22 アメリカカンザイシロアリに食害され、穿孔処理された木造建物和室の天井回り縁と柱上部
